金汇海钢贸中心（原乐从钢铁世界 B9 地块）

# 水土保持设施验收报告

建设单位：佛山市金汇海房地产开发有限公司

2019年5月

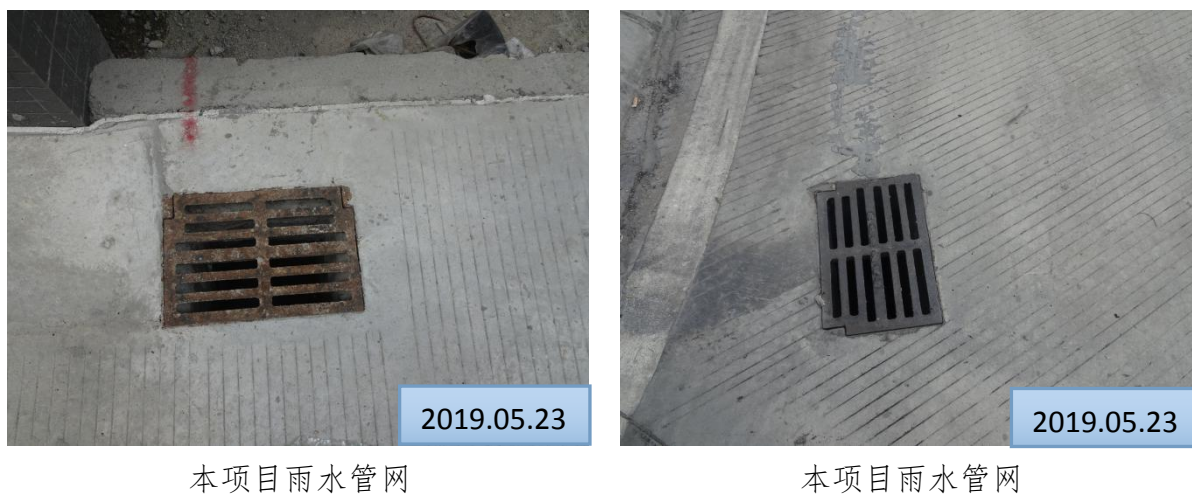
图 3-1 水土保持工程措施照片

根据现场监测及主体工程管理总结报告、工程监理资料，本项目水土保持措施实施较到位。实际完成的水土保持工程措施量为雨水管道 3133m，实际完成的时间为 2018 年 12 月~2019 年 3 月。实际完成的水土保持工程措施量见表 3-2。已实施的水土保持工程措施见图 3-2。

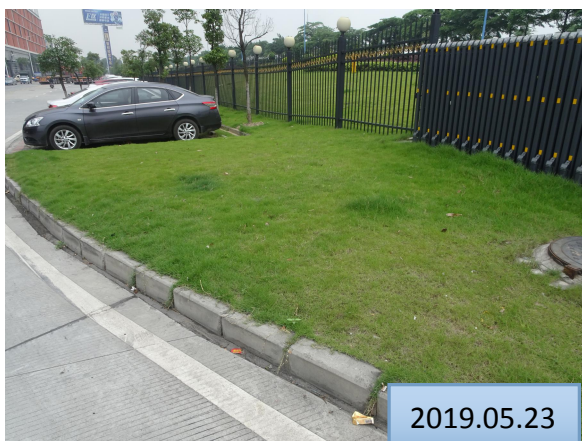
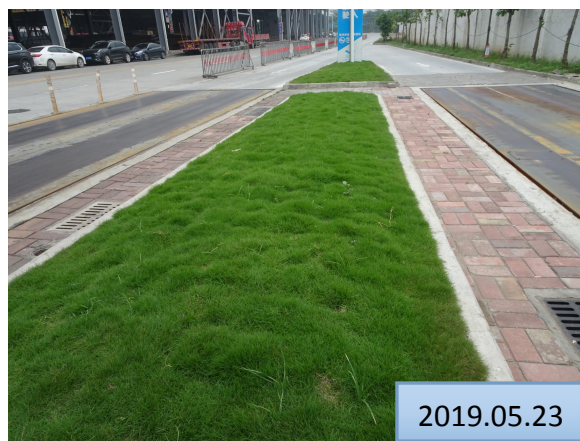
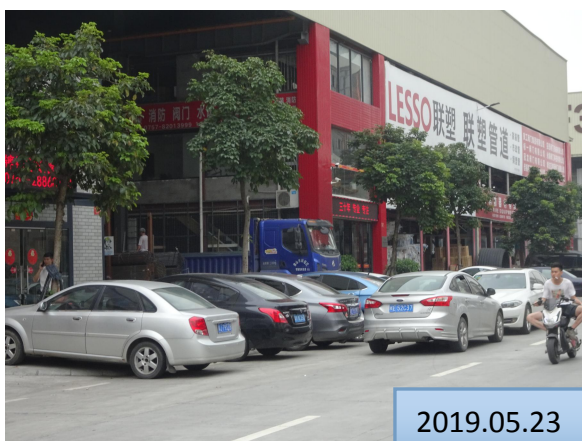
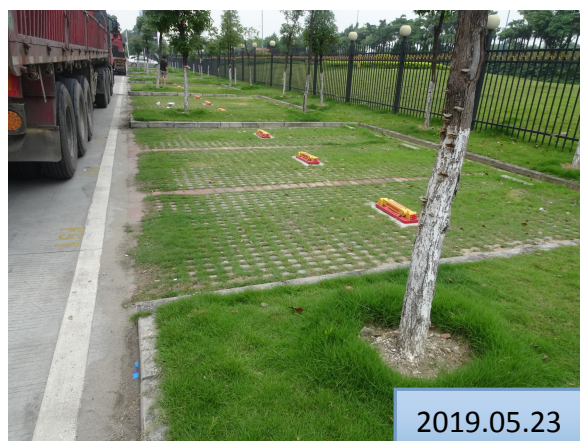
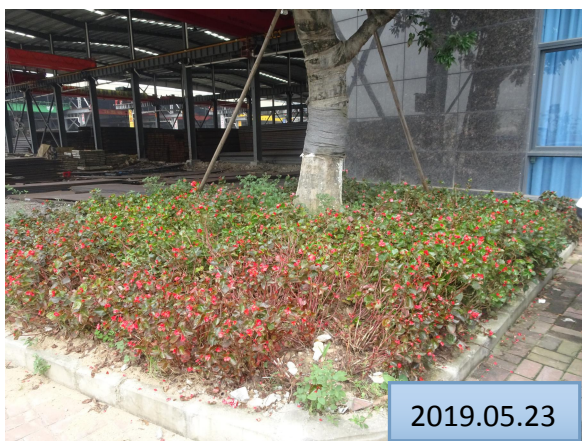
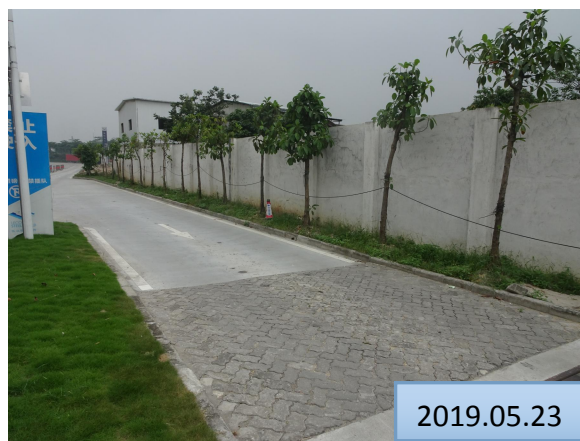
图 3-2 水土保持植物措施照片

经实地调查监测，本项目植物措施主要为天面绿地、宅旁绿地，经统计实际绿化面积为 1.55hm<sup>2</sup>，主要为铺植草皮。经调查，绿化实施时间为 2019 年 3 月~2019 年 5 月。主要完成水土保持植物措施量见表 3-4。水土保持植物措施照片见图 3-3。

本项目绿地现状

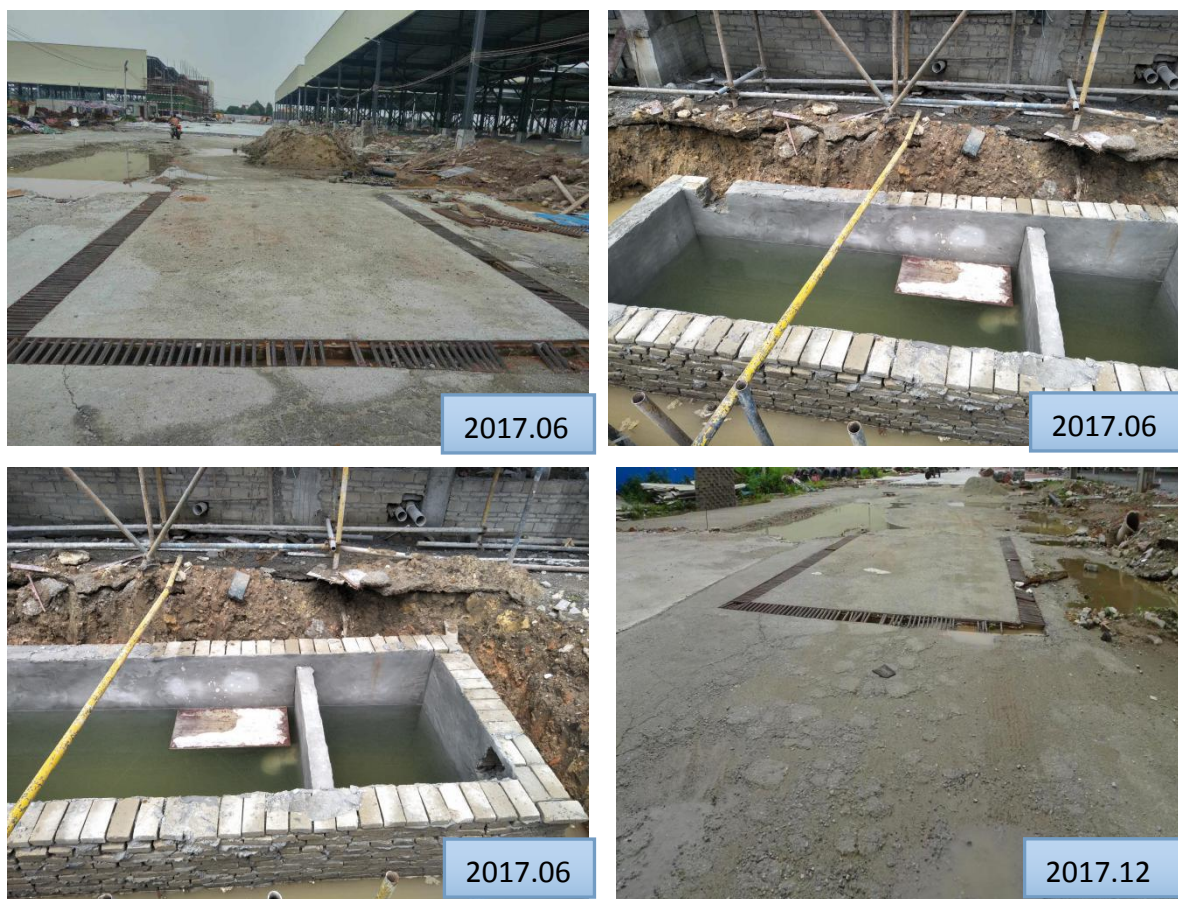
图 3-3 水土保持临时措施照片

总体来说，本项目实施的临时措施基本满足临时防护的要求，有效地控制了水土流失的发生，根据调查和咨询，项目建设过程中没有对周边环境产生水土流失危害。水土保持临时措施照片见图 3-4。

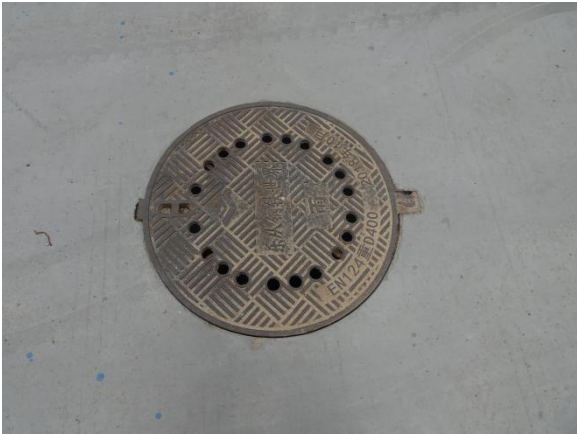
道路区域雨水管道	2019年5月23日	表面规格平整，规格符合标准。	无明显缺陷，质量合格。

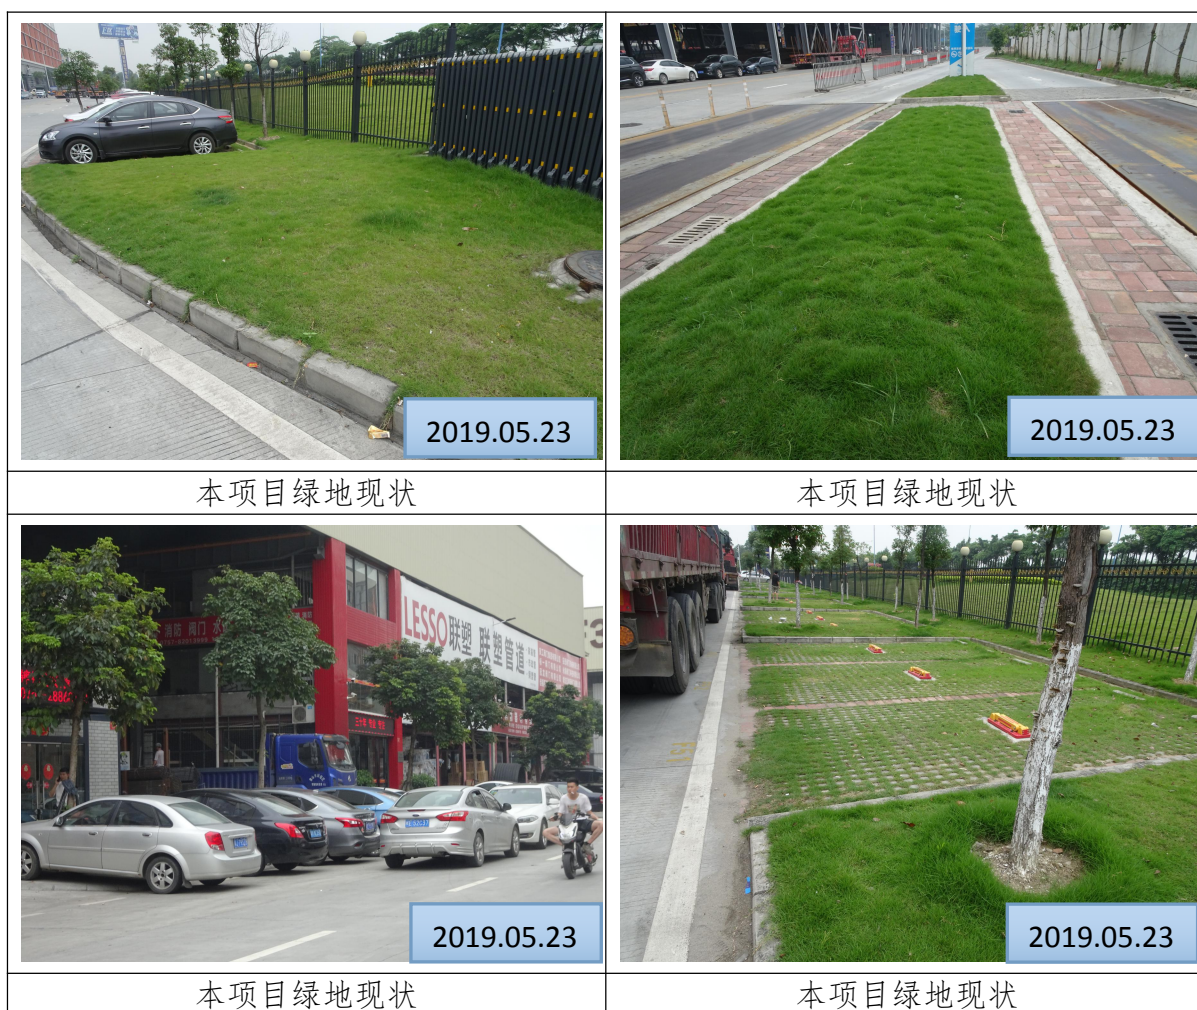
## 7.3 重要水土保持单位工程自验核查照片

<p>2019.05.23</p>	  <p>2019.05.23</p>
<p>本项目绿地现状</p>	<p>本项目绿地现状</p>
  <p>2019.05.23</p>	  <p>2019.05.23</p>
<p>本项目雨水管网</p>	<p>本项目雨水管网</p>
